REHAZENTER KIRCHBERG-PLATEAU

m3 architectes, 2007

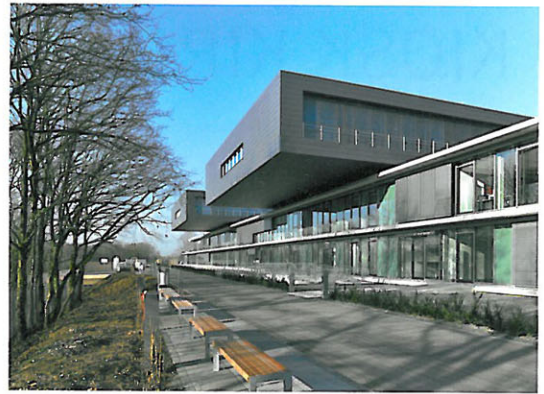
4 Talseitige
Ansicht

Das weitläufige Terrain gab dem Team m3 architectes (Jos Dell, Alain Linster, Marie Lucas) die Möglichkeit, das umfangreiche Funktionsprogramm horizontal anzuordnen. Aufgrund des leicht nach Süden abfallenden Geländes tritt das RehaZenter zum Plateau hin nur zweigeschossig in Erscheinung, während es auf der zum Tal hin orientierten Südseite drei Geschosse über der im Boden verborgenen Technikenebene aufweist.

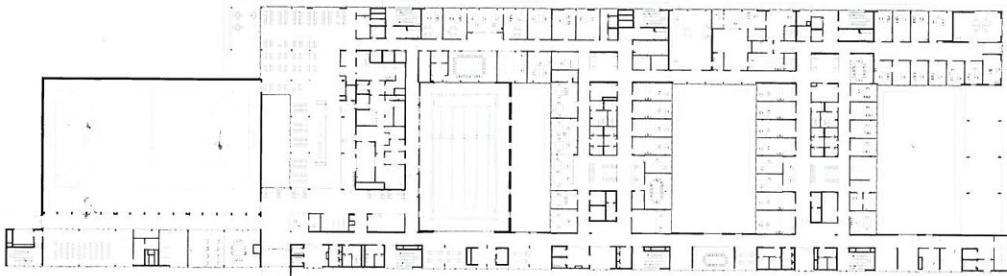
6 Grundriss
Erdgeschoss

Die drei Hauptniveaus dienen unterschiedlichen Funktionen: Im Untergeschoss, das man auch direkt von der vorgelagerten Tiefgarage aus erreichen kann, sind die Räume für Gymnastik sowie Hydro-, Kinesio- und Ergotherapie angesiedelt, im Erdgeschoss Behandlungszimmer, Verwaltung und Restaurant. Die Stationen mit den Zimmern sind in zweibündig organisierten Boxen konzentriert, welche das extrem lang gestreckte Volumen im rechten Winkel überspannen und das oberste Geschoss der Querriegel bilden. Sie stossen aus der Front zum Plateau gleichsam als *black boxes* hervor und kragen auch rückwärtig aus.
